RAPPORT D'ENQUÊTE FERROVIAIRE
R05H0011

WAGONS À LA DÉRIVE ET COLLISION
EN VOIE PRINCIPALE

DU TRAIN NUMÉRO 441
EXPLOITÉ PAR L'OTTAWA CENTRAL RAILWAY
AU POINT MILLIAIRE 34,69
DE LA SUBDIVISION ALEXANDRIA
À MAXVILLE (ONTARIO)
LE 2 MAI 2005

Rapport numéro R05H0011

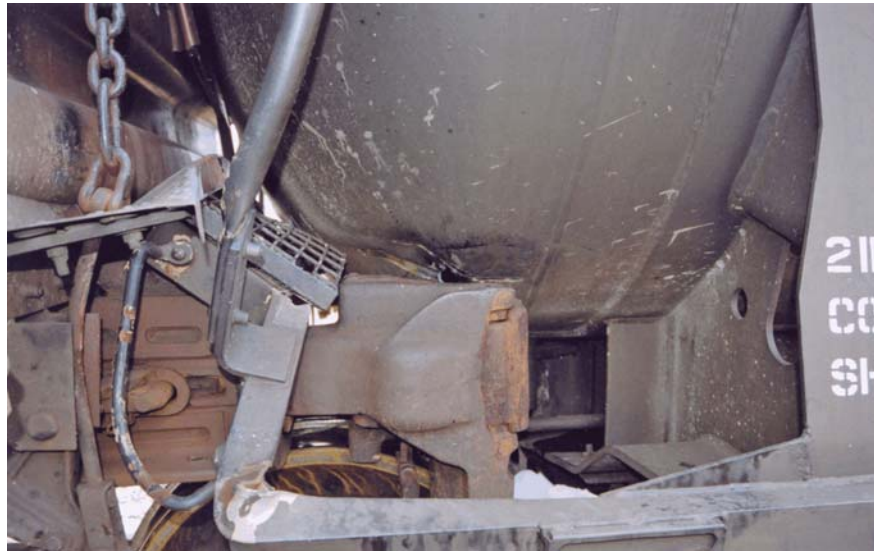
Les deux wagons qui se sont heurtés, le wagon couvert CN 557596 et le wagon-citerne ADMX 29571, ont été endommagés lors de l'impact. Le bogie du bout B du wagon couvert a été déplacé et repoussé vers l'intérieur sur environ 20 pieds. La tête de citerne du wagon-citerne a été enfoncée et a subi une perforation de six pouces de longueur sur deux pouces de largeur (voir la photo 1), causée par l'attelage du wagon couvert.

Photo 1. Attelage du wagon couvert CN 557596 et perforation subie par le wagon-citerne ADMX 29571

Bien que l'attelage du wagon couvert ait heurté le wagon-citerne ADMX 29571 à faible vitesse, la tête de citerne de ce dernier n'a pas résisté à l'impact et elle a été perforée. Des wagons de ce type ont déjà été en cause dans des accidents sur lesquels le BST a fait enquête, et leurs faiblesses sont connues des organismes de réglementation et de l'industrie. On a modifié le *Règlement sur le transport des marchandises dangereuses* de façon qu'il limite le nombre de produits que ces wagons peuvent transporter, et on a amélioré la conception des wagons neufs, dont les vannes sont maintenant mieux protégées en cas de renversement.

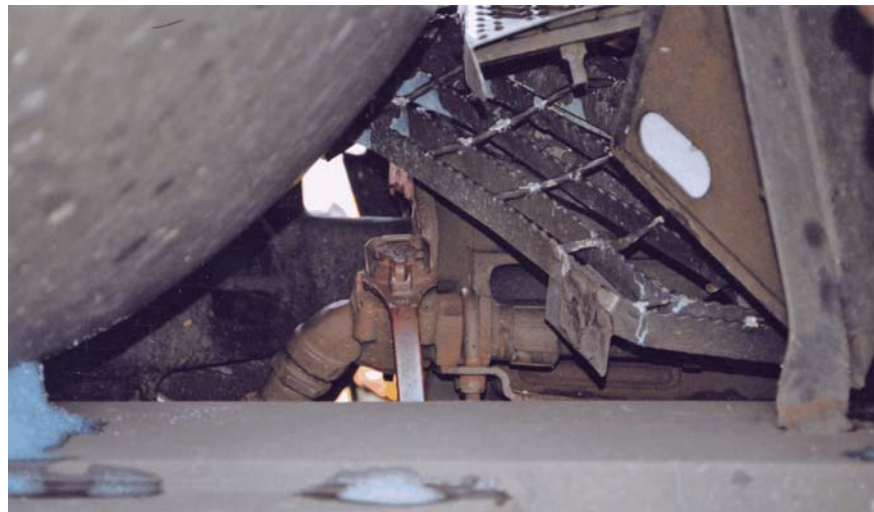
Les enquêteurs n'ont pas relevé de dommages antérieurs au déraillement sur le matériel roulant et n'ont pas relevé de dommages à la voie ferrée. Ils ont noté que le robinet d'arrêt situé au bout B du wagon couvert était fermé complètement (voir la photo 2).

Photo 2. Robinet d'arrêt fermé du wagon couvert CN 557596

2. Le robinet d'arrêt a été fermé avant que la pression d'air se soit égalisée dans la conduite générale et que les freins soient serrés à fond en queue de train. Cela a occasionné une onde de pression dans la conduite générale, qui a entraîné le desserrage intempestif des freins à air.

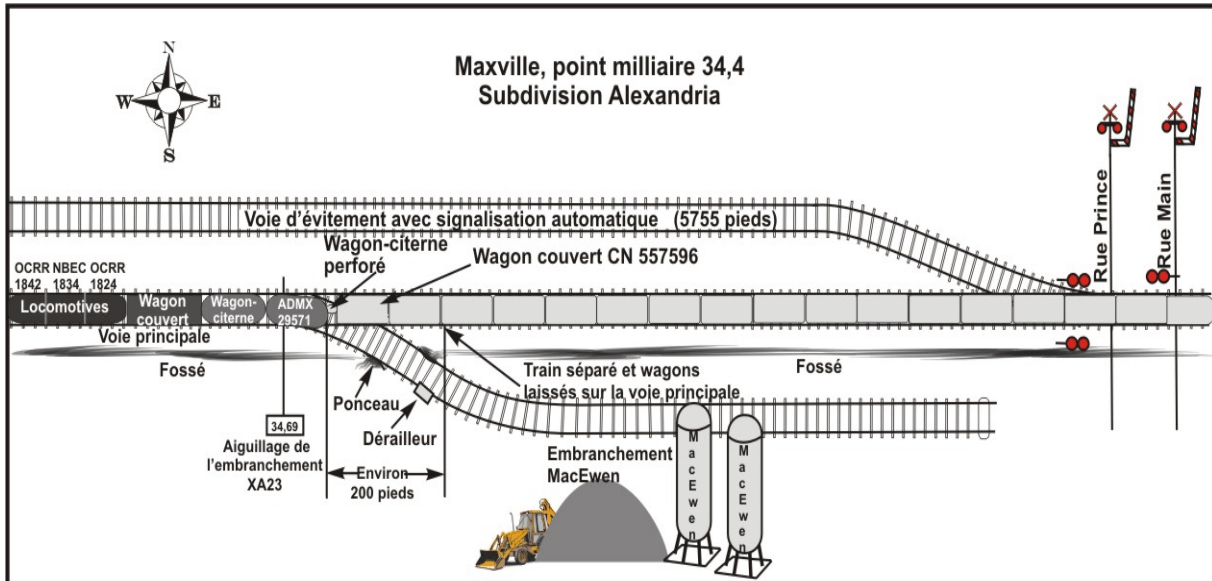
Figure 2. Lieux de l'accident

Dans le secteur où l'accident s'est produit, la voie descend une pente dont l'inclinaison moyenne est de 0,5 % entre le point milliaire 33,0 et l'aiguillage de l'embranchement MacEwen, point milliaire 34,69. À l'ouest de l'aiguillage, la voie revient en palier sur une distance d'environ 280 pieds. Une voie d'évitement à signalisation automatique longe la voie au nord de celle-ci, entre le point milliaire 34,43 et le point milliaire 35,73. Un fossé de drainage de huit pieds de profondeur se trouve au sud de la voie ferrée (voir la figure 2).
